**Das im folgenden beschriebene Konzept zum
Umbau der Scheunen wurde erstellt vom Lindener Baukontor, Hannover-Linden.**

Zeitachse

SCHEUNEN
UNTER
SEGEL

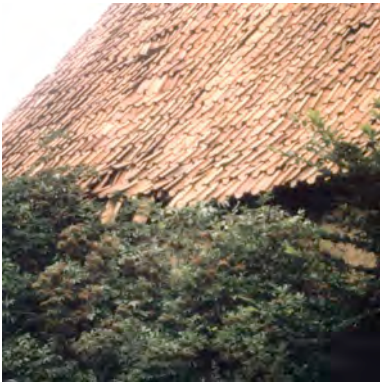
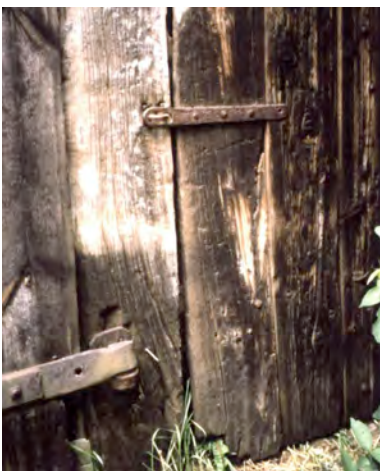
Mai 2000 Bestandsaufnahme und Nutzungskonzept

Die Fachwerkscheune im südlichen Teil des Grundstücks an der Bergstraße ist ein niedersächsisches Dreiständerhaus mit Durchfahrt und seitlich versetzten "großen Türen" an beiden Giebelseiten. Der Zustand ist im Mai 2000 als sehr stark sanierungsbedürftig bis einsturzgefährdet zu werten. Das Fachwerk aus Eichenholz ist substanziell weitgehend noch in Ordnung. Konstruktiv gesehen fällt auf, dass in weiten Bereichen keine Schwelle vorhanden ist. Möglicherweise hat es nie eine Schwelle gegeben und die Stiele standen von vornherein auf dem Sockelmauerwerk. Wahrscheinlicher ist jedoch, dass die Schwellen nach und nach durch Mauerwerk ersetzt worden sind. Dabei scheinen die Fachwerkstiele teilweise nicht ausreichend im unteren Bereich mit dem Sockelmauerwerk verankert worden zu sein, so dass die Hölzer teilweise nach außen ausbrechen. Das Fachwerk im Innenbereich ist z. T. etwas angekohlt, die Querschnitte der Hölzer sind aber kaum geschwächt. Die Ausfachungen, teilweise Lehm/Stakung/Weidengeflecht und teilweise Ziegelmauerwerk, sind zum größten Teil sehr schadhaft. Die Lehmausfachungen sind stark ausgewaschen, so dass die Stakung teilweise sichtbar ist und sich regelrechte Löcher im Lehmewurf befinden. Die mit Ziegeln gemauerten Gefache sind hauptsächlich mit Lehmörtel vermauert, der ebenfalls stark ausgewaschen ist. Außerdem sind die gemauerten Gefache nicht ausreichend mit dem Fachwerk verbunden, so dass sie teilweise aus der Fachwerkebene kippen. Im Randbereich der Gefache haben sich zum Teil starke Fugen gebildet, teilweise fehlt auch die Ausfachung oder Teile davon.

In der südlichen Ecke des Gebäudes befindet sich ein Kellerraum, der von außen über eine separate Tür und eine gemauerte Treppe erschlossen wird. In diesem Bereich ist der Fußboden der Scheune um ca. 40 cm angehoben. Der Boden des Kellers ist z. T. aus Ziegeln, z. T. aus Natursteinen gepflastert, die Umfassungswände sind aus Natursteinen gemauert. Die Kellerdecke besteht aus einer Holzbalkendecke,

wobei die Holzbalken wegen der Erdfeuchte und der schlechten Durchlüftung vor allem in den Auflagern angerottet sind. Die Bodenschalung über den Holzbalken ist morsch und z. T. schon eingebrochen. Oberhalb der Rähme im Bereich der Traufen sind die Deckenbalken angeordnet, die sich jeweils in der Achse der Fachwerkstiele befinden. Oberhalb der Deckenbalken liegen die Fußpfetten. Der Raum zwischen Rähm, Deckenbalken und Fußpfette ist offen. Die Fußpfetten sind in den mittleren Bereichen der Außenwände mehrfach gebrochen, da die Dachkonstruktion nicht ausreichend auf die Wandkonstruktion und Lage der Deckenbalken abgestimmt ist (es gibt 7 Deckenbalken und 8 Sparrenachsen). Die Dachkonstruktion ist ein zweifach liegender Pfettendachstuhl. Dabei sind die Stuhlstützen nicht nach außen, sondern nach innen geneigt, so dass die Dachlasten in die Richtung der mittleren Ständerwand abgeführt werden. Die Deckenbalken und der Dachstuhl sind aus Baurundholz gefertigt, hier wurde Nadelholz verwendet. Die Sparren sind größtenteils noch in Ordnung, die Dachlattung ist morsch und teilweise schon eingebrochen. Die Dacheindeckung ist nicht mehr dicht, teilweise fehlen Ziegel oder sind stark beschädigt. Als zusätzliche Abdichtung wurden an den Überlappungsbereichen der Ziegel zum Innenraum hin Strohdocken eingelegt, die nicht mehr ausreichend wirken und überwiegend verschlissen sind. Das Dach hat keine Dachrinnen. Im Außenbereich ist deshalb ein starker Algen- und Moosbewuchs der unteren Fachwerkbereiche zu verzeichnen, und eine Durchfeuchtung des Sockelbereiches ist umlaufend festzustellen. Giebelverschalungen, Holzklappen vor den Luken sowie die Türen und Tore sind in einem schlechten Erhaltungszustand. Die Scheune bietet lediglich einen Witterungsschutz (z. Zt. nicht einmal dies), es sind keine Anschlüsse oder Installationen für Haustechnik vorhanden. Der Scheuneninnenraum ist nicht frostfrei. Eine Sanierung wird immer dringlicher, da Teile der Konstruktionen schwer geschädigt sind, Ziegel herabfallen können und historische Werte unwiederbringlich verloren gehen

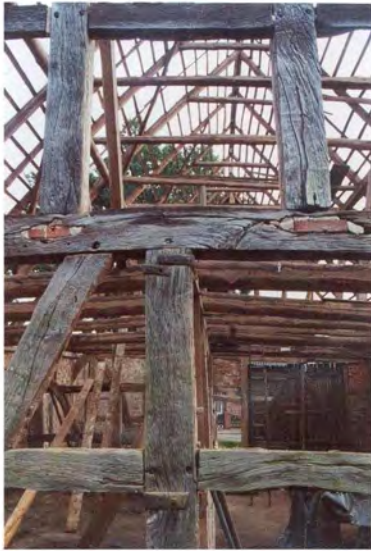
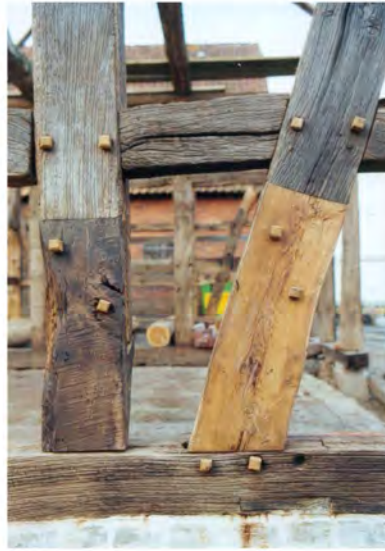
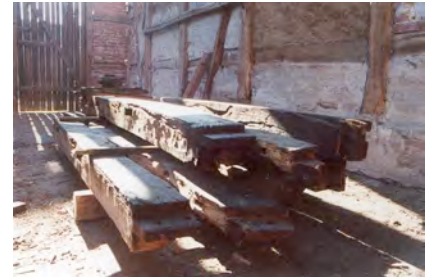
September 2000

Beginn der AB-Maßnahme mit vier Mitarbeitern, schrittweise Demontage und Rekonstruktion der Scheune.

Das Fachwerk wurde komplett auseinandergenommen, nachdem zuvor das Dach entfernt worden war. Anschließend wurde schrittweise das Fachwerk wieder neu aufgestellt und anschließend ein neuer Dachstuhl gerichtet. Prämisse dabei war, alle vorgefundenen Bauteile, Elemente und Bauweisen, auch wenn sie konstruktiv unvollständig oder nicht ganz korrekt gewesen waren, beizubehalten bzw. wiederherzustellen. Einbezogen in die Restaurationsarbeit wurden sowohl bei Bedarf örtliche Handwerker (Dachdecker, Installationsgewerke, Schlosser), als auch eine Lehmbauerin, die die ABM-Mitarbeiter fortgebildet hat bezüglich der Möglichkeiten mit Lehm fach- und materialgerecht zu bauen. In diese Arbeiten der Herstellung von Lehmsteinen und Lehmgefachen wurden auch Kinder und Jugendliche der örtlichen Schule einbezogen, so dass der Prozess des langsamen Wachsens der alten Scheune eine breit angelegte ortsöffentliche Angelegenheit wurde.

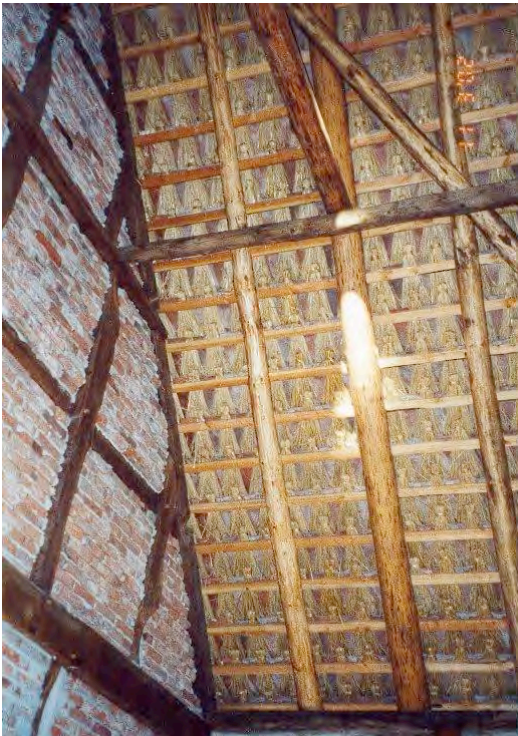
Juli 2000

Dachdeckung mit alten Hohlpfannen und Strohdocken Lehmarbeiten an den Gefachen.

Im weiteren Verlauf der Arbeiten wurde in enger Kooperation zwischen der Dachdeckerfirma Brüggemann und den ABM-Mitarbeitern das Dach gedeckt. Die eine Dachhälfte konnte dabei mit den alten Ziegeln dieses Gebäudes wieder eingedeckt werden, die andere Dachseite wurde mit alten Ziegeln von einem anderen Gebäude gedeckt. Wie viele der verwendeten Baumaterialien waren sie aus einem benachbarten Dorf des Landkreises Nienburg durch Selbstdemontage, Selbstabholung und Selbstreinigung kostengünstig durch die ABM-Mitarbeiter beschafft und aufbereitet worden. Ein Altgeselle der Fa. Brüggemann beherrschte die alte Technik des Deckens von Tonhohlpfannen mit Strohdocken. Die Strohdocken wiederum wurden hergestellt und geliefert von einer Fachfirma aus Twistingen im benachbarten Landkreis. Die Mitarbeiter wurden dementsprechend in der Verlegetechnik unterwiesen und konnten so neben dem Lehm- und Ziegelaufbau eine weitere historische Bautechnik erlernen.

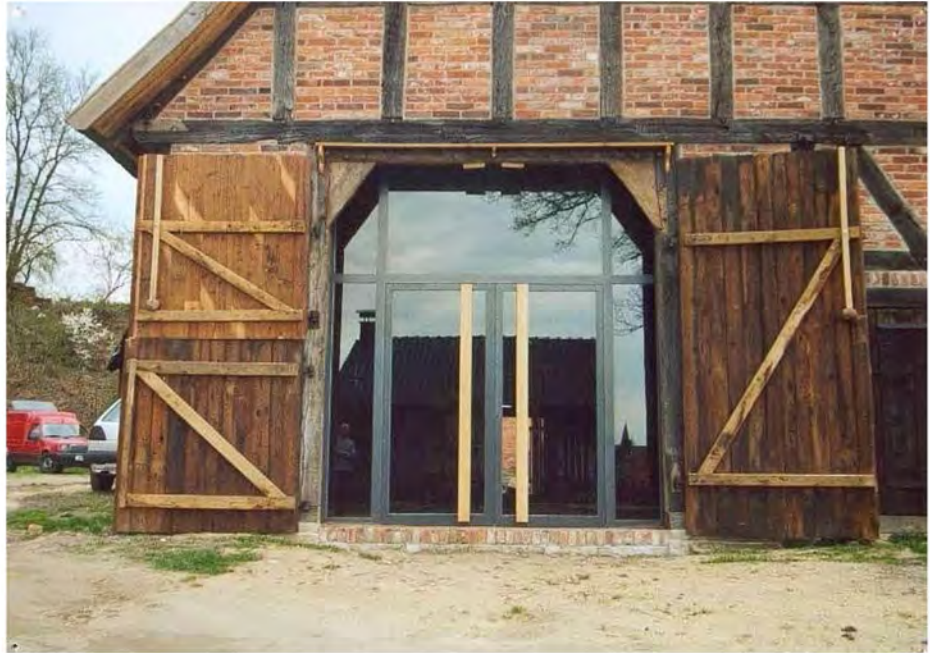
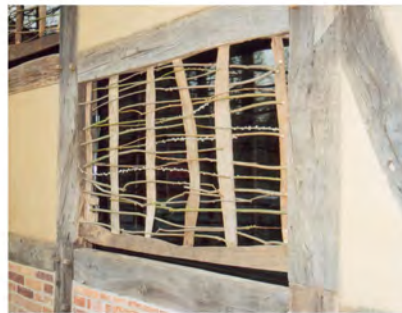
Winter 2001/02

Einbau der großen Glastore und der Verglasungen einzelner Gefache

Gemäß den Überlegungen der Denkmalpflege und des Architekten sind neue Bauteile behutsam modern eingefügt worden. Die neue Nutzung erforderte Verglasungsflächen, die Tageslicht ins Gebäude gelangen lassen, ohne dass die Fassaden gravierend verändert werden. Dementsprechend wurde die Verglasung der großen Tore innen zurückgesetzt und die Rahmen schlank und dunkel gehalten. Lediglich die schlichten Eichengriffe betonen den Zugangscharakter. Einzelne Gefache sind nicht mit Lehm ausgefacht worden, sondern die Stakung ist offen geblieben. Diese Gefache haben von innen eine rahmenlose und nicht hermetisch abdichtende Verglasung erhalten.
