**Das im folgenden beschriebene Konzept zum
Umbau der Scheunen wurde erstellt vom Lindener Baukontor, Hannover-Linden.**

Zeitachse

SCHEUNEN
UNTER
SEGEL

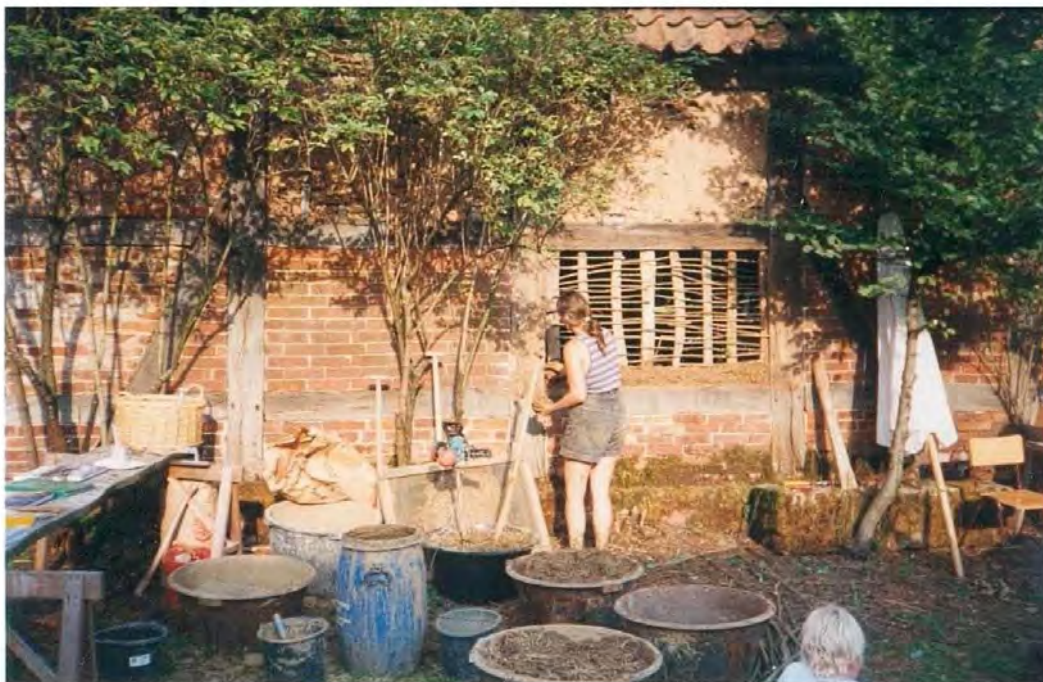
Das Fachwerk wurde komplett auseinandergenommen, nachdem zuvor das Dach entfernt worden war. Anschließend wurde schrittweise das Fachwerk wieder neu aufgestellt und anschließend ein neuer Dachstuhl gerichtet. Prämisse dabei war, alle vorgefundenen Bauteile, Elemente und Bauweisen, auch wenn sie konstruktiv unvollständig oder nicht ganz korrekt gewesen waren, beizubehalten bzw. wiederherzustellen. Einbezogen in die Restaurationsarbeit wurden sowohl bei Bedarf örtliche Handwerker (Dachdecker, Installationsgewerke, Schlosser), als auch eine Lehmbauerin, die die ABM-Mitarbeiter fortgebildet hat bezüglich der Möglichkeiten mit Lehm fach- und materialgerecht zu bauen. In diese Arbeiten der Herstellung von Lehmsteinen und Lehmgefachen wurden auch Kinder und Jugendliche der örtlichen Schule einbezogen, so dass der Prozess des langsamen Wachsens der alten Scheune eine breit angelegte ortsöffentliche Angelegenheit wurde.

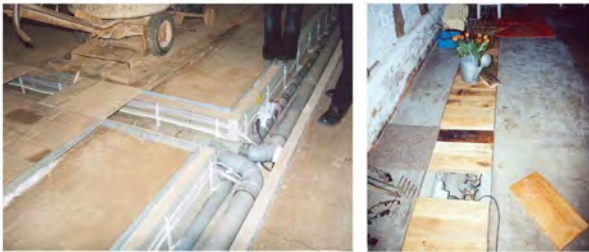
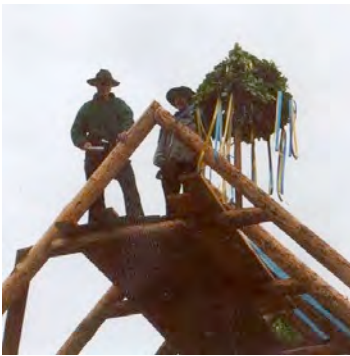
Sept./Okt. 2000

Neue Hausanschlüsse Strom und Wasser.

Um dem Haus die heute sinnvolle und nötige Infrastruktur zu geben, die einen Kulturbetrieb möglich macht, wurden die üblichen Anschlüsse für Wasser, Abwasser, Strom, TV, Gas etc. hergestellt. Sie wurden jedoch nicht in den Felssteinkeller verlegt, um diesen Raum in seiner historischen Form nicht zu beeinträchtigen, sondern es wurden Unterbodenkanäle verlegt, die einen Anschluss mit den jeweiligen Medien an verschiedener Stelle im Haus ermöglichen. Die Gasheizung wurde im benachbarten Keller der kleineren Backsteinscheune installiert. Von dort aus versorgen Nahwärmeleitungen auch die Fachwerkscheune.

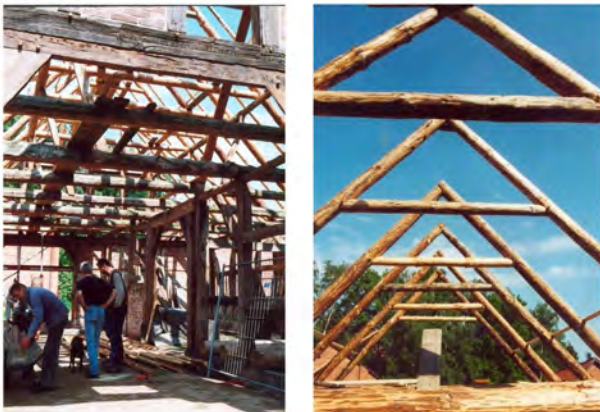
1. 6. 2001

Richtfest nach vollständigem Wiederaufbau des Fachwerks und eines neuen Dachstuhles.

Nach Fertigstellung des Wiederaufbaus der Rohbaukonstruktion wurde traditionsgemäß das Richtfest mit den beteiligten Mitarbeitern, Firmen, Gemeindevertretern und Vereinsmitgliedern gefeiert. Die Leistung der ABM-Mitarbeiter, deren Arbeit qualitativ und quantitativ hervorragend war, wurde dabei insbesondere gewürdigt.

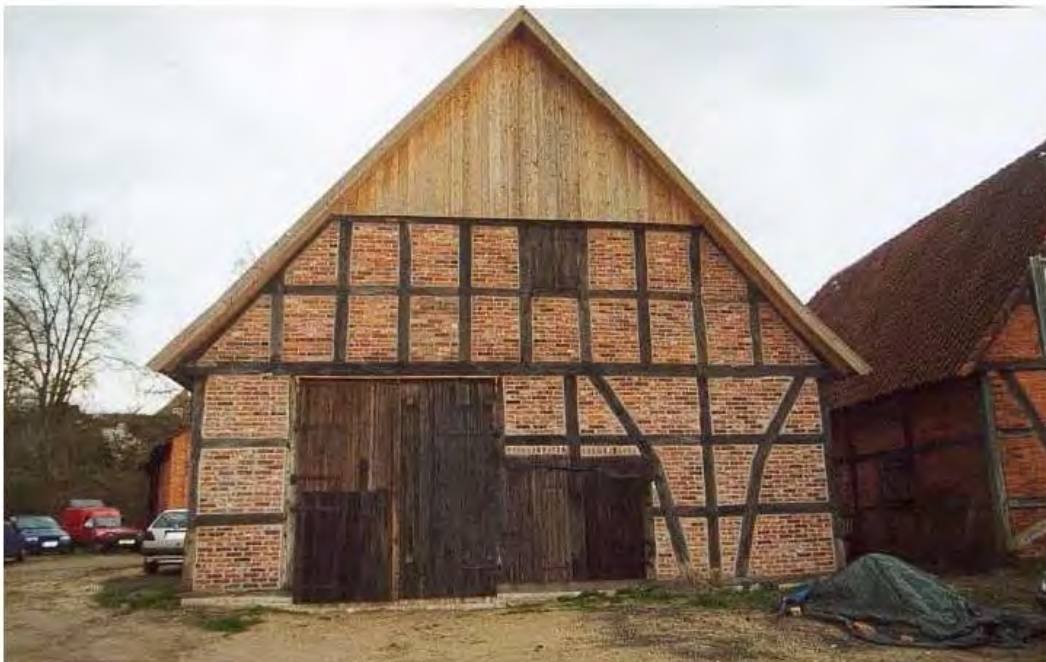
Januar - Mai 2002

Einbringung des Lehmfußbodens Beginn erster Ausbaurbeiten

Als letzte Maßnahme der Wiederherstellung der Scheune wurde der Lehmfußboden wieder eingebracht. Mit Hilfe einer alten Lehmrührmaschine wurde teils der alte, teils neuer Lehm in die richtige Konsistenz gebracht und in mehreren Schichten mit kapillarbrechendem Unterbau verdichtet. Ein schwieriges Unterfangen war diese Arbeit insbesondere wegen der winterlichen Außentemperaturen und der geringen Erfahrungen mit dieser Art Aufbau. Immer wieder musste eine Rissbildung durch Nachverdichtung und Rissausfällung unterbunden werden. Letztlich gelang es nicht den Boden vollkommen rissfrei einzubringen, dennoch kann sich auch dieses Arbeitsergebnis durchaus sehen lassen. Das Verhältnis der eingebrachten Arbeitsleistung

zum Gesamtbauvolumen gestaltete sich deutlich günstiger als zunächst erwartet und kalkuliert worden war. Zwar benötigten die ABM-Mitarbeiter viel mehr Zeit für eine Reihe von Arbeitsschritten, andererseits schafften sie deutlich mehr Werte als in den ersten Kostenberechnungen angesetzt worden war. Dabei gilt noch zu berücksichtigen, dass viele Arbeitsleistungen im Umgang mit den alten Baumaterialien (vorsichtiges Ausbauen, Reinigen, Lagern und wie der einbauen) heute als konventionelle Handwerksleistungen nahezu unbezahlbar wären, wenn dies von Firmen auszuführen gewesen wäre. Die Bauleistungen liegen also noch über den messbaren Werten der nun wieder erstandenen intakten Bausubstanz. Diese günstigen Ausgangsbedingungen ermöglichten auch bereits den Beginn des nächsten Arbeitsschrittes, nämlich den Bau des ersten Innenausbaucontainers. Hier konnte ein Prototyp in Zusammenarbeit mit der Ausbildungsstätte DEULA in Nienburg realisiert werden und als temporäres, behindertengerechtes WC in Betrieb genommen werden. Am 30. August 2002 fand dann die offizielle Schlüsselübergabe und Inbetriebnahme der Scheune statt. Inzwischen sind bereits eine weitere Scheune und die umliegenden Freifläche in ähnlich günstiger Konstellation mit Mitteln der Städtebauförderung umgebaut und der neuen Nutzung zugeführt worden. Auch bei diesen weiteren Arbeiten war die kooperative und intensive Zusammenarbeit der beteiligten örtlichen und überörtlichen Firmen mit den ABM-Kräften des Vereins maßgeblich dafür, zu günstigen Kosten die jeweiligen Bauschritte qualitativ hochwertig zu realisieren.
